VALİDEBAĞ KONUSU DERESİ İNCELEME RAPORU

TMMOB
ÇEVRE MÜHENDİSLERİ ODASI
İSTANBUL ŞUBESİ
09 ŞUBAT 2015

TEKNİK TESPİT
RAPORU

Validebağ Korusu Deresi İnceleme Raporu

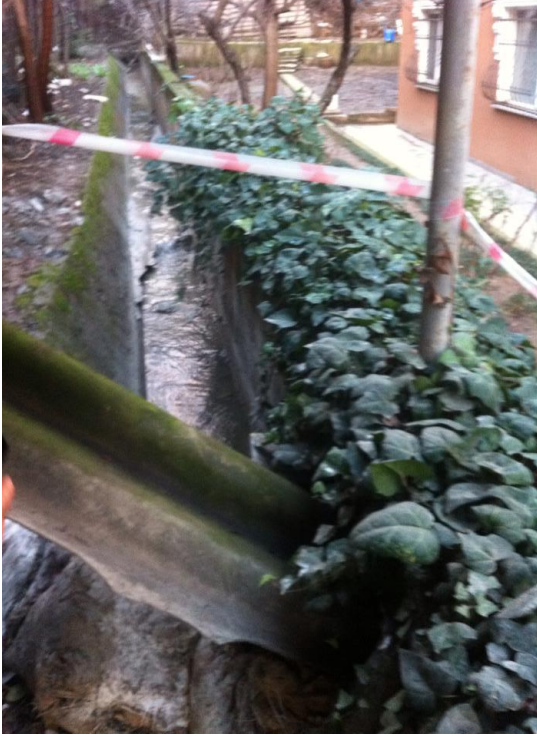
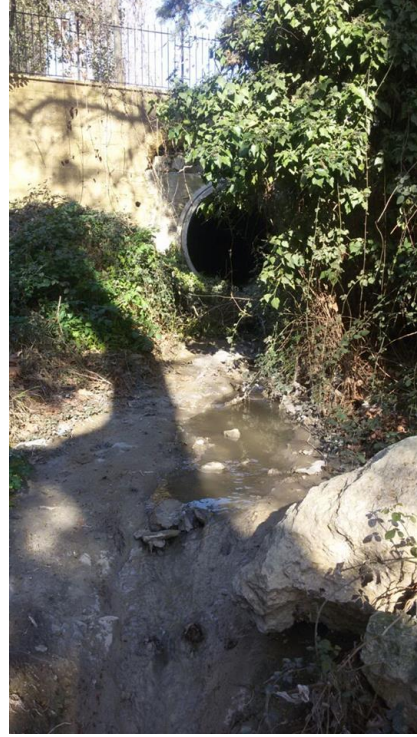
- Deredeki su debisi basit ölçümle 30-40 m³/saat (960 m³/gün)mertebesindedir. Bu durumda günlük "79 kg AKM, 146 kg KOI" yükü ile kirletilen derede çözünmüş oksijen azalmakta olup zamanla daha da azalarak havasız ortam oluşacaktır. Dereye hissedilen koku da sudaki çözünmüş oksijenin hızla azaldığının belirtisidir.
- Atıksuyun kaynak noktasına doğru yaklaşıldığında kirletici konsantrasyonlarının artmakta olduğu; çökebilir katı maddelerin atıksuyu taşıyan kanalette, kanalet boyunca ve kuru içindeki dereye, yatak boyunca çöktüğü görülmüştür.

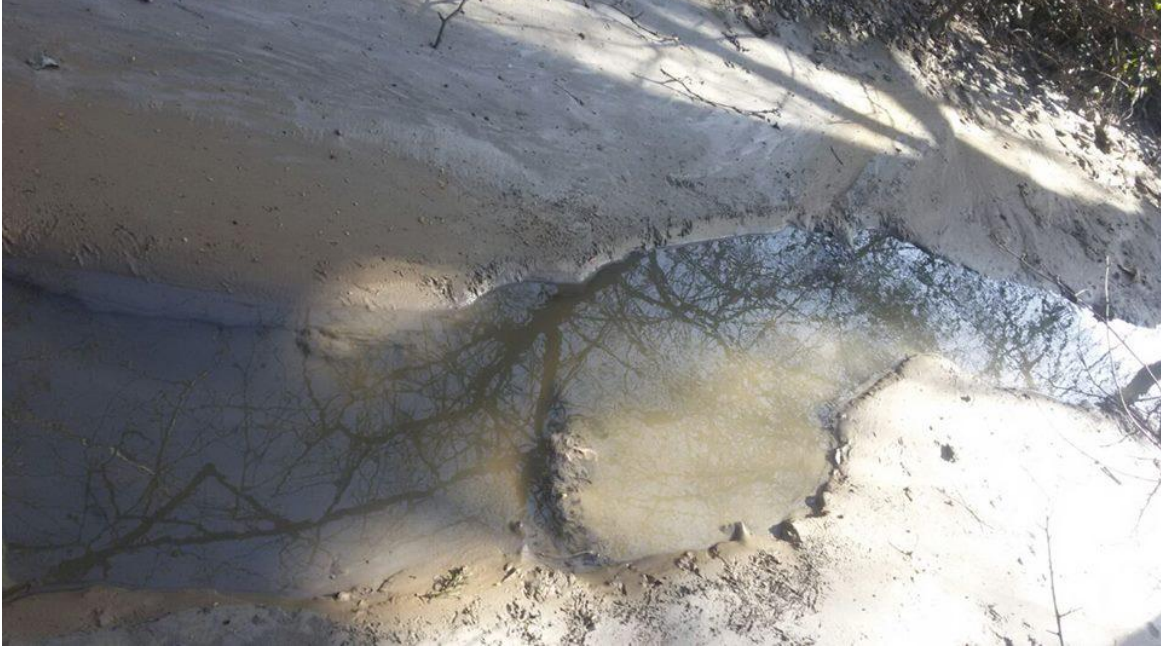
- Dereye karışan çimento ve agrega atıkları, dere ve kanalette çökmelere neden olmaktadır. Zamanla katılaştıran bu kirleticiler, dereyi geri dönüşü olmayan bir duruma götürmektedir.
