VALİDEBAĞ KONUSU DERESİ İNCELEME RAPORU

TMMOB
ÇEVRE MÜHENDİSLERİ ODASI
İSTANBUL ŞUBESİ
09 ŞUBAT 2015

TEKNİK TESPİT
RAPORU

Validebağ Korusu Deresi İnceleme Raporu

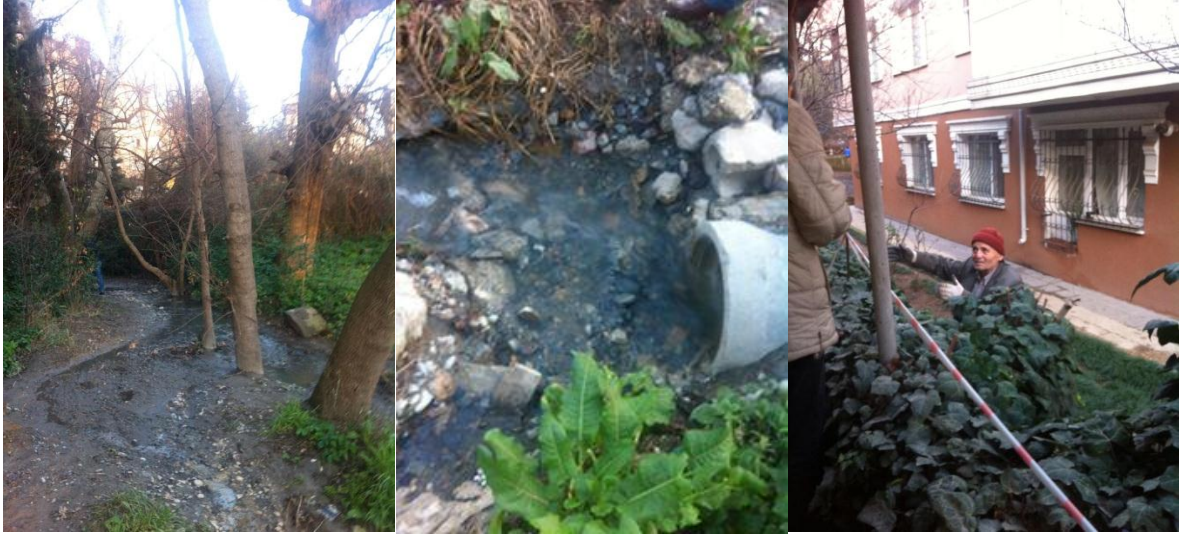
Analiz sonuçları incelendiği zaman Validebağ Korusu içerisinde bulunan derenin, Kitaçı “Yüzeysel Su Kaynaklarının Sınıflarına Göre Kalite Kriterleri ”ne göre “çok kirlenmiş su” olduğu görülmektedir;

- Deredeki su debisi basit ölçümle 30-40 m³/saat (960 m³/gün)mertebesindedir. Bu durumda günlük "79 kg AKM, 146 kg KOI" yükü ile kirletilen derede çözünmüş oksijen azalmakta olup zamanla daha da azalarak havasız ortam oluşacaktır. Dereye hissedilen koku da sudaki çözünmüş oksijenin hızla azaldığının belirtisidir.
- Atıksuyun kaynak noktasına doğru yaklaşıldığında kirletici konsantrasyonlarının artmakta olduğu; çökebilir katı maddelerin atıksuyu taşıyan kanalette, kanalet boyunca ve kuru içindeki dereye, yatak boyunca çöktüğü görülmüştür.
